Die kompakten Versionen der MCS/MCE-Familie haben einen kleineren Raum zwischen der Innenwand des Zylinders und der Außenseite der Kolbenstange als die Familie 9130:

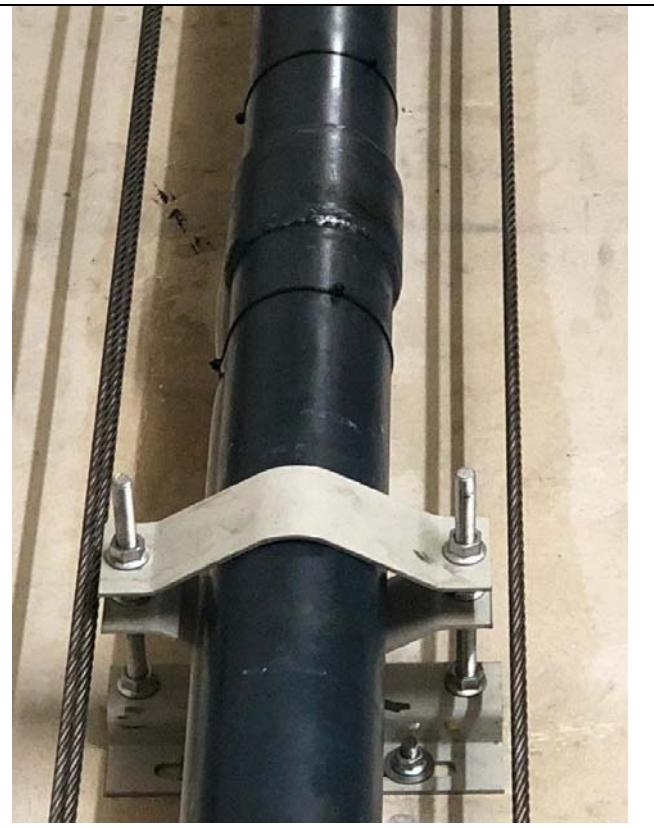
1º Es ist sehr wichtig, dass eine Fixierung des Hemdes in der Nähe der Gewerkschaft vorhanden ist, um die Klempnerarbeit zu gewährleisten. Andernfalls ist es sehr schwierig, den Kolben erfolgreich auszuloten.

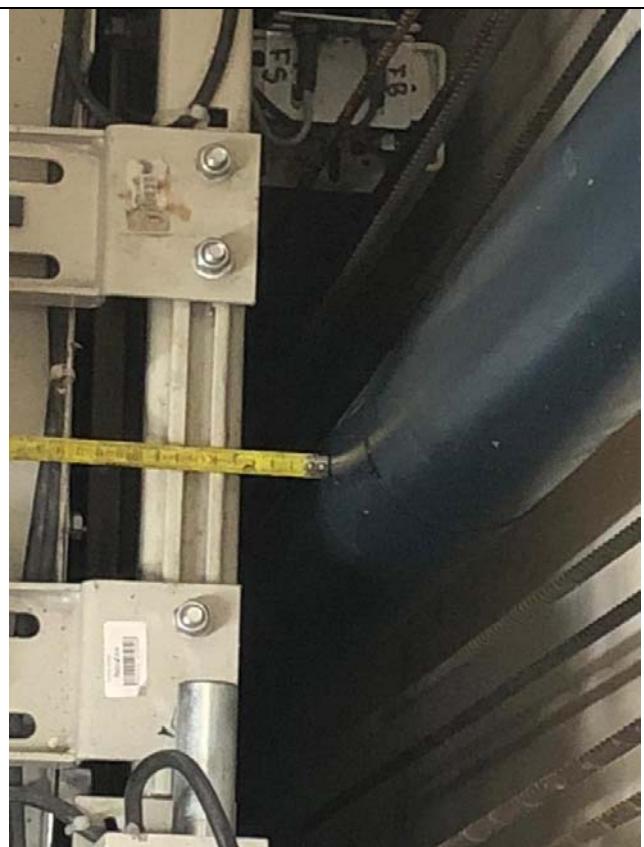
2º Überprüfen Sie, ob die Kolbenhülse in Bezug auf die Kabine lotrecht ist. Wenn Sie andere Maße haben, korrigieren Sie die Position des Kolbens in dieser Achse mit der Kabine, indem Sie mit den Wandbefestigungen des Kolbens spielen.

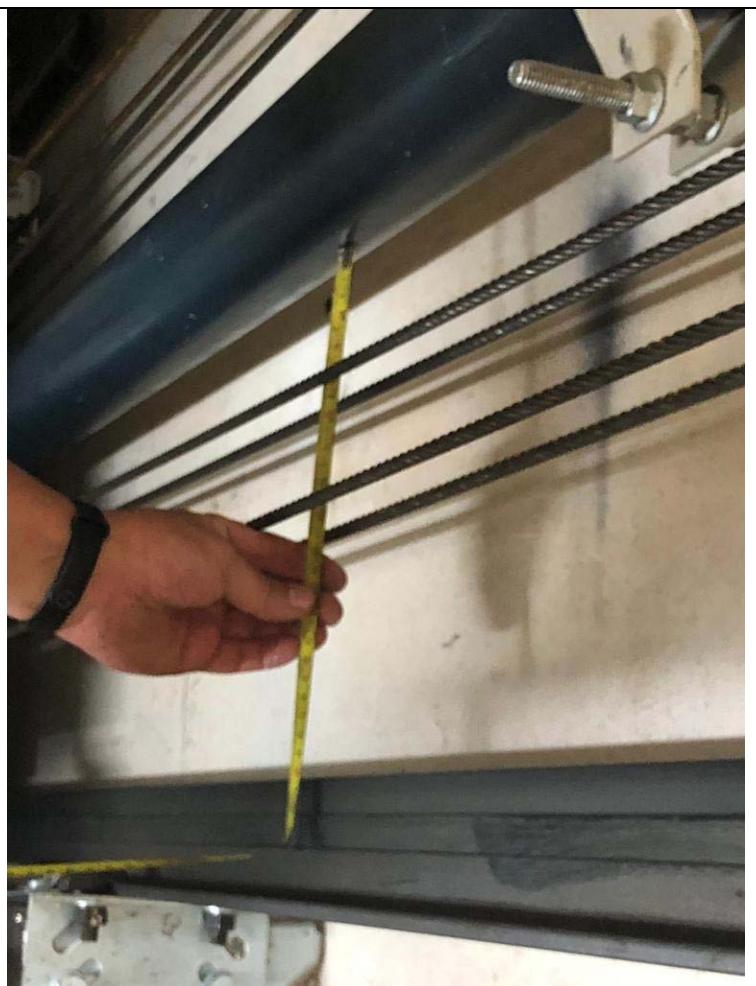
3º Überprüfen Sie, dass sich die Laufbuchse in der gleichen Position in Bezug auf die Führungen befindet, falls verschiedene Maße in dieser Achse korrekt sind, indem Sie die Kolbenbefestigung lösen und ihre Position korrigieren.

Wenn dies nicht korrigiert wird, nehmen Sie in den letzten Abschnitten Messungen zwischen der Außenseite der Stange und der Führung vor, da der Kolbenkopf im letzten Abschnitt an den Kolben gebunden sein kann.
